## **Avaliação de Impacte de Apanha e Extracção de Inertes na Ribeira da Barca – Ilha de Santiago – Cabo Verde**

Dissertação para obtenção do Grau de Mestre em  
**Arquitectura Paisagista**

Lisboa, 2011

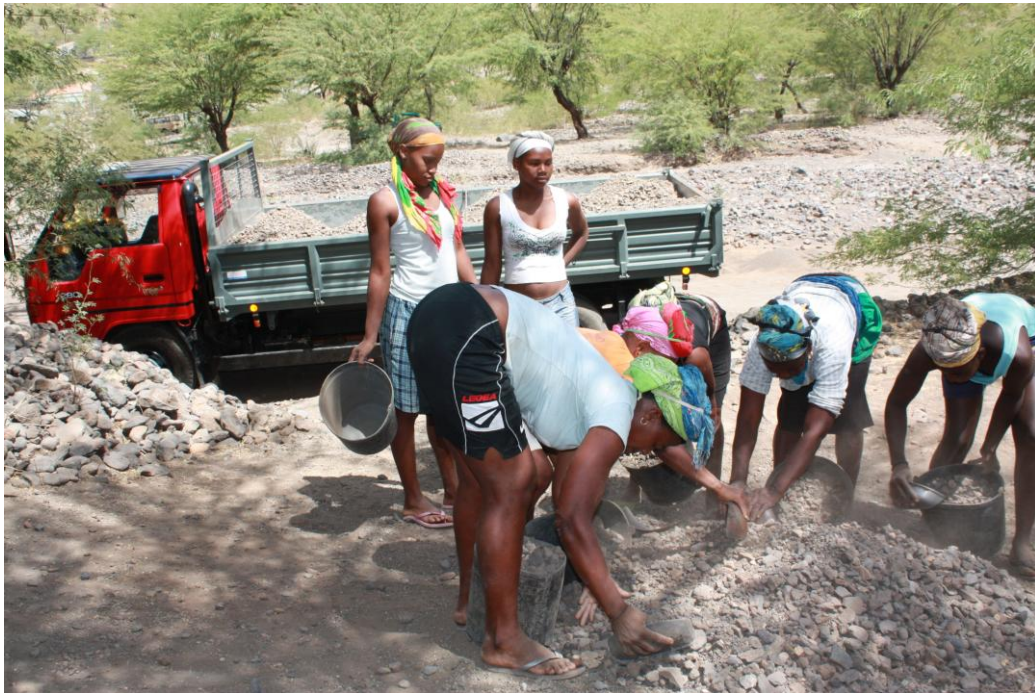
Fig. 1 - Mulheres da ribeira da Barca vendendo a brita ao camionista

Na laboriosa actividade de apanha de inertes verificam-se ainda outros intervenientes no processo, de apoio à classe de “apanhadores”: os camionistas (fig. 1), que fazem a revenda do produto normalmente por um preço mais elevado, quando comparado ao valor da compra, destes mesmos materiais, nos apanhadores. Deste modo, o rendimento de quem faz a exploração directa é baixo, principalmente tendo em conta que para se conseguir um camião de inertes, particularmente, areia são precisas muitas horas de laboração ao sol, muito controlo das variações das correntes marinhas (baixa-mar), cansaço e paciência destas mulheres chefes de família (Gomes, 2009).

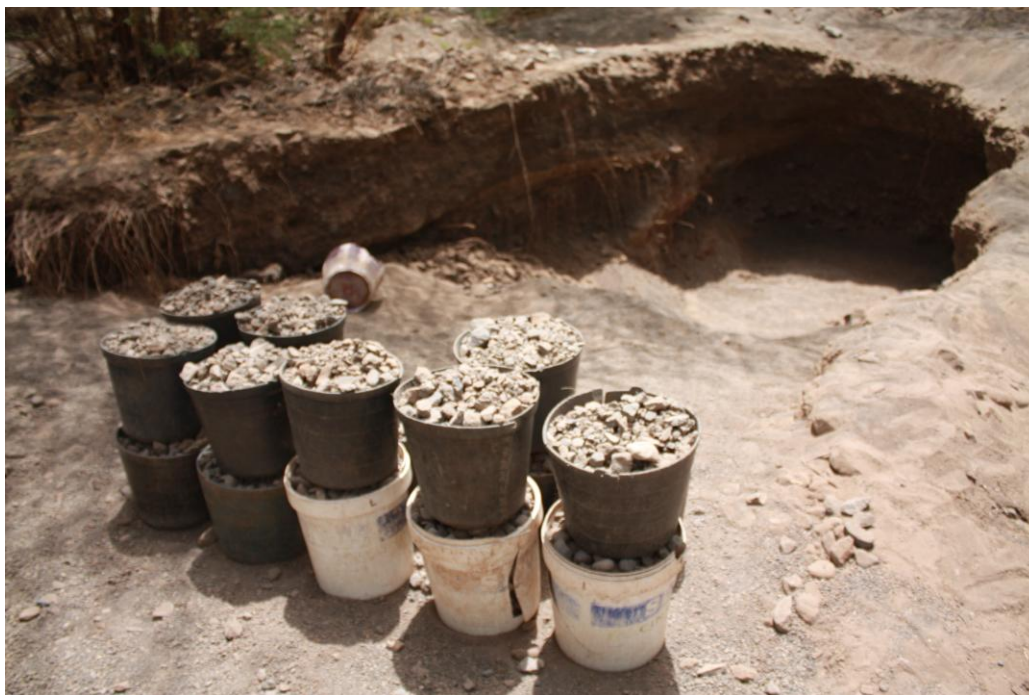
Fig. 2 - Cava/cratera com diâmetro exorbitante resultante da extracção de areia e brita  
Ribeira da Barca - Iha de Santiago

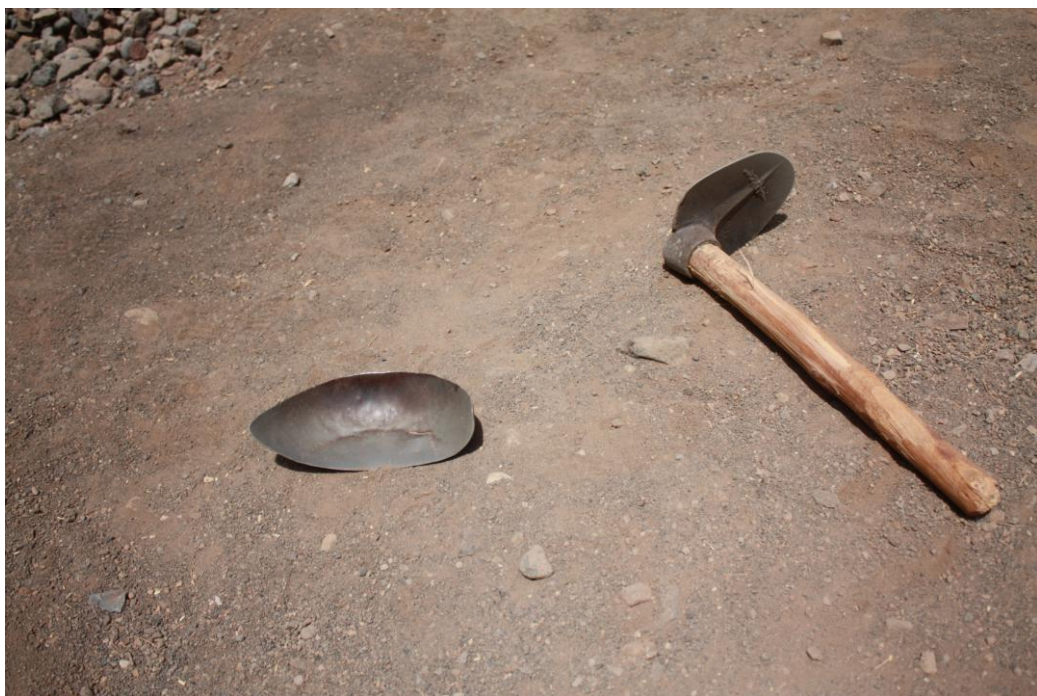
Fig. 3 - Enxada e chapa metálica resultante do corte de uma frigideira pela metade

O processo extractivo inicia-se com uma enxada mediante a retirada da camada superficial do solo até aos sedimentos enterrados. Feita a cava os sedimentos são arrancados com enxadas ou mesmo com auxílio a ferramentas rudimentares, nomeadamente chapas metálicas em formato semi-circular, resultante do corte de uma frigideira pela metade (fig. 3). Seguidamente, no interior da própria cava as mulheres peneiram os sedimentos tendo em conta que o peneiramento permite separar o cascalho de areia, de acordo com a granulometria (fig. 4).

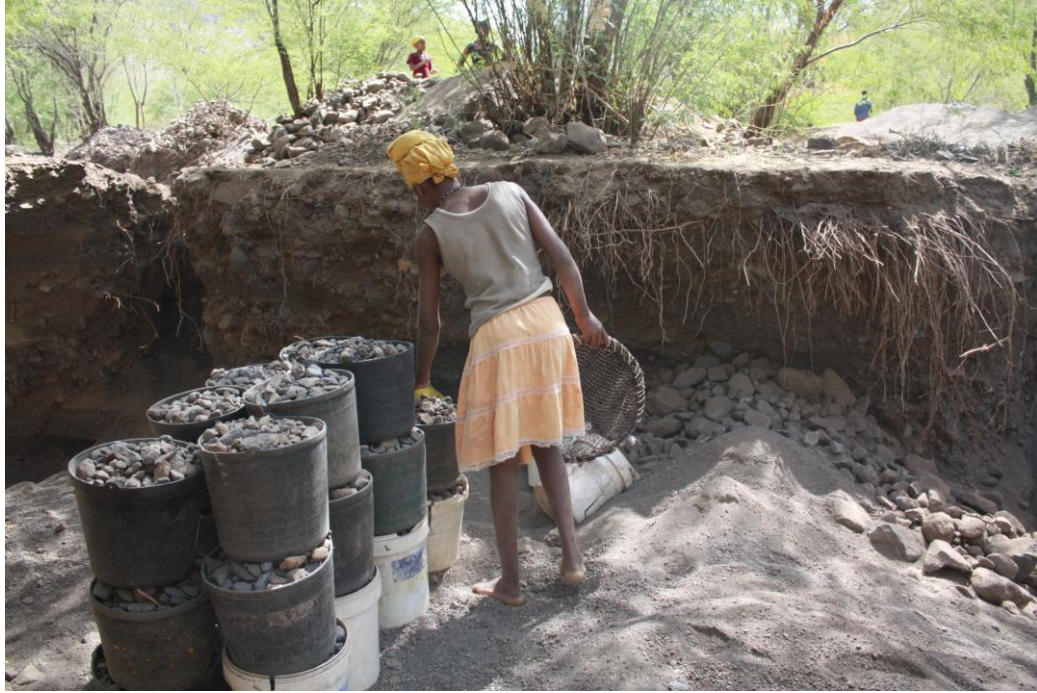
Fig. 4 - Mulher peneirando para separar a brita da areia no interior da cava  
Ribeira da Barca - Ilha de Santiago

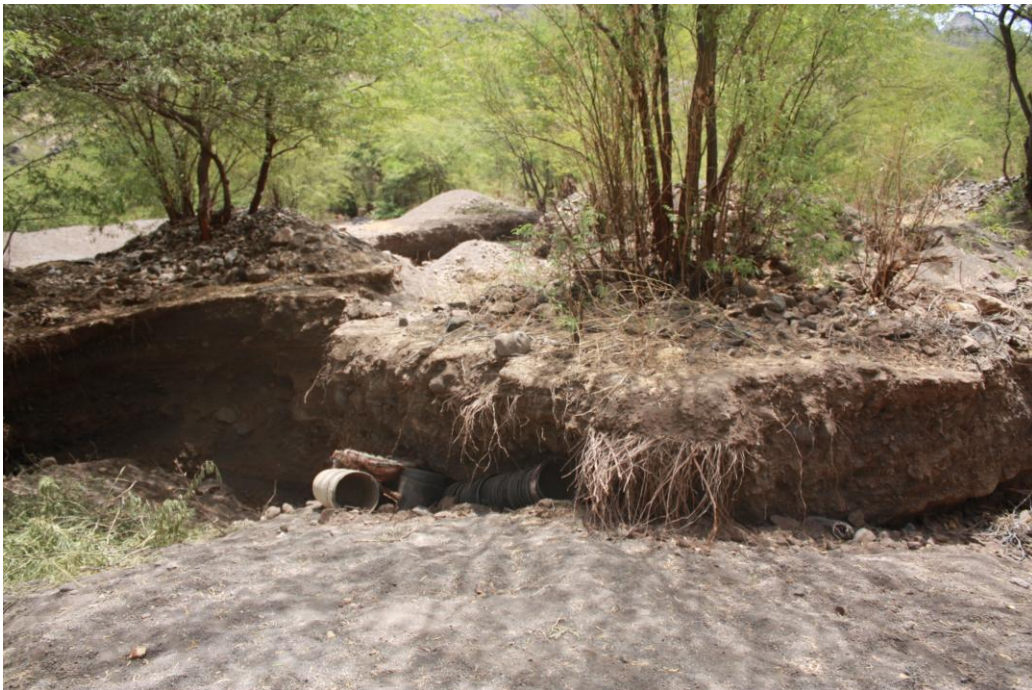
Fig. 5 - Árvores mostrando raízes danificadas pela escavação e compactação do solo  
Ribeira da Barca - Ilha de Santiago

Durante a exploração, os impactes na vegetação são originados, especialmente, pelo alargamento da área de intervenção e pela deposição de materiais – calhaus extraídos, estéreis e terra de superfície. O impacte sobre a vegetação faz-se sentir em todas as fases do processo de exploração, traduzindo-se na destruição do coberto vegetal e na perda de capacidade do local a qualquer utilização agrícola. A vegetação existente nas áreas envolventes de exploração, também, é afectada pela danificação das raízes, provocada pelas escavações e pela compactação do solo (fig. 5). Por outro lado, as poeiras, provenientes desta actividade, afectam igualmente a vegetação das proximidades, depositando-se nas folhas. A interferência da exploração no sistema de águas subterrâneas conduz a um rebaixamento dos níveis piezométricos, podendo afectar a vegetação existente e a utilização agrícola nas proximidades.

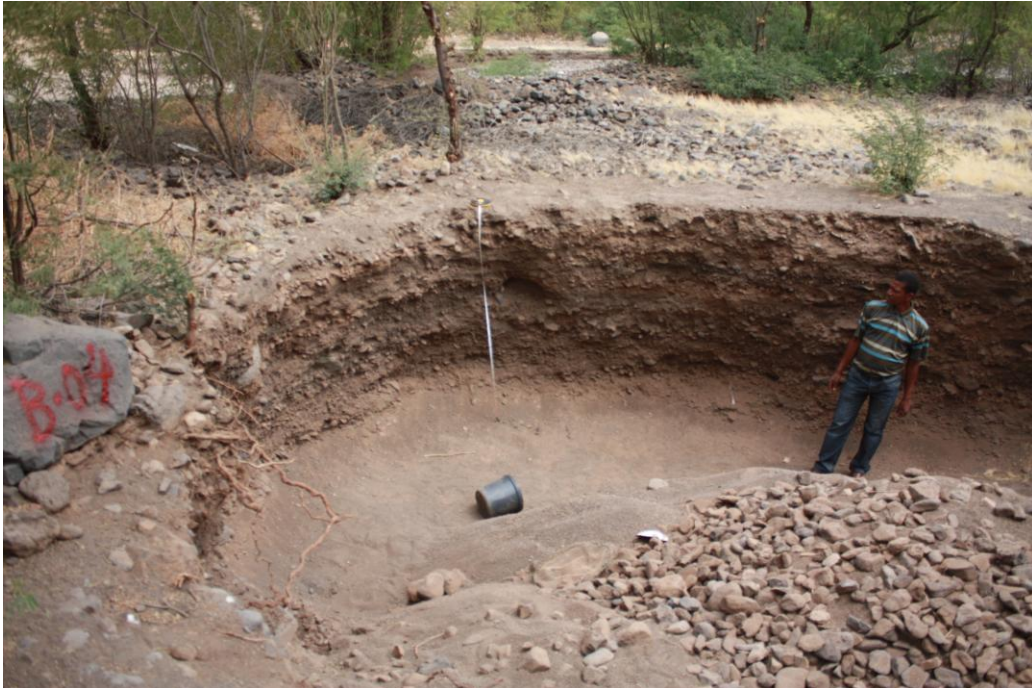
Fig. 6 - Cavas/crateras aumentando de diâmetro como resultado das actividades extractivas  
Ribeira da Barca - Ilha de Santiago

Um outro aspecto a realçar tem a ver com o aumento de diâmetro das cavidades/crateras extractivas (fig. 6) que poderá facilitar o processo das intrusões salinas com impacte extremamente negativo para os solos e leitos das ribeiras. Portanto, verifica-se assim uma forte pressão antrópica pelas apanhas constantes de inertes (areia e brita) nos

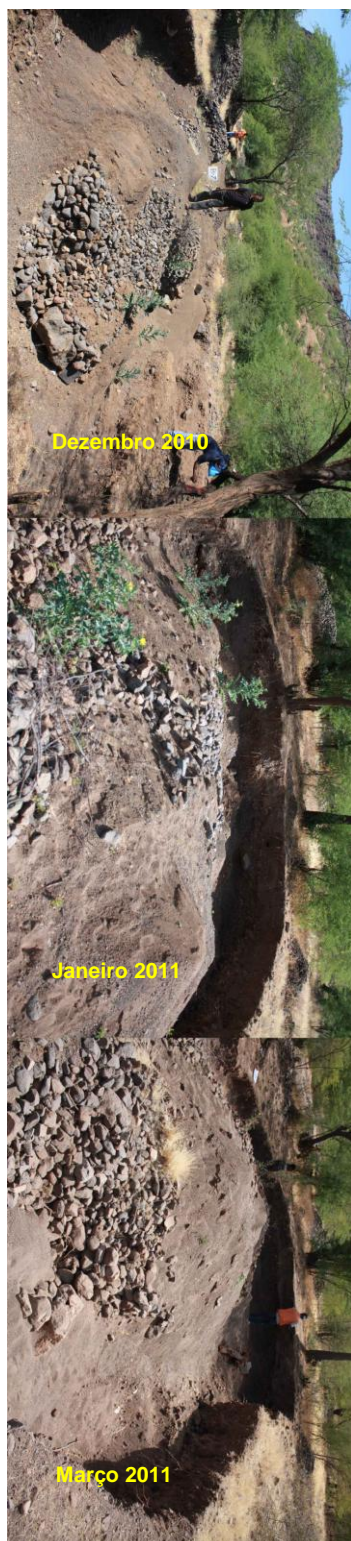
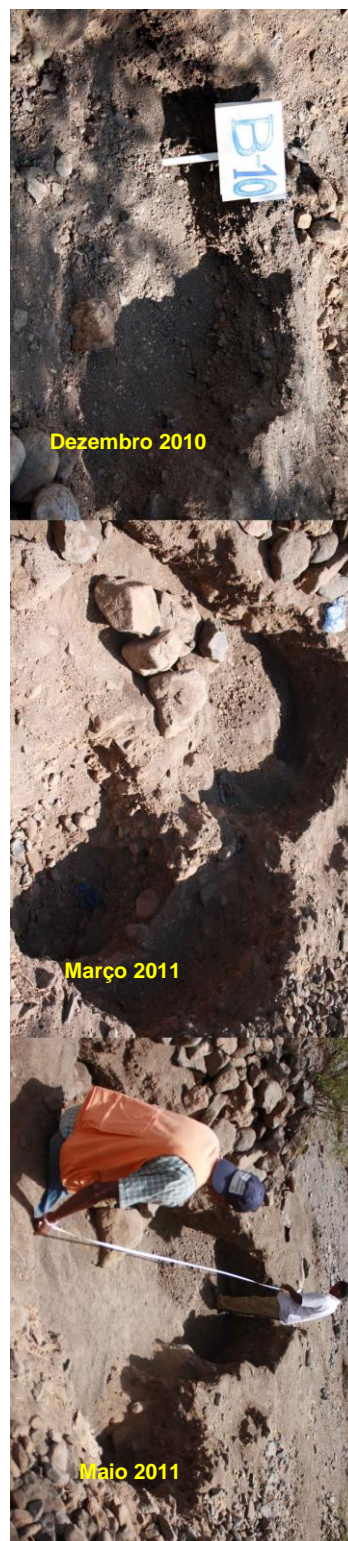
Gravura 1. Cavas Nº 7 e 10, com evolução considerável em termos de comprimento, largura e altura/profundidade

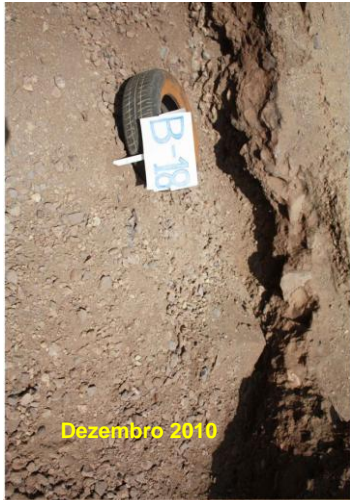
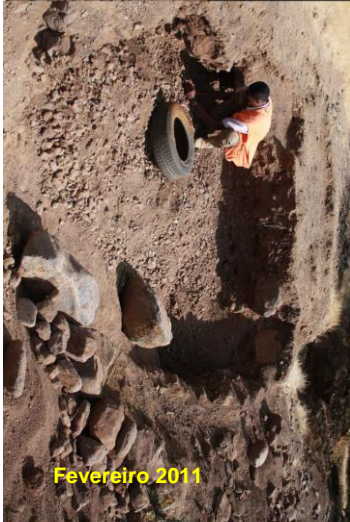
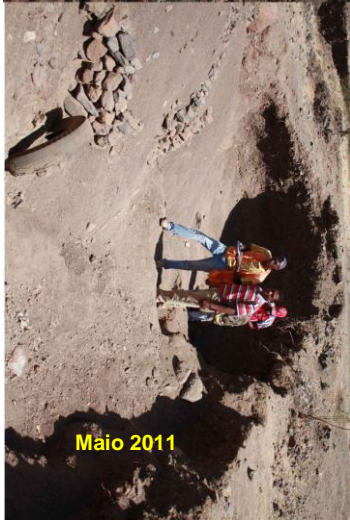
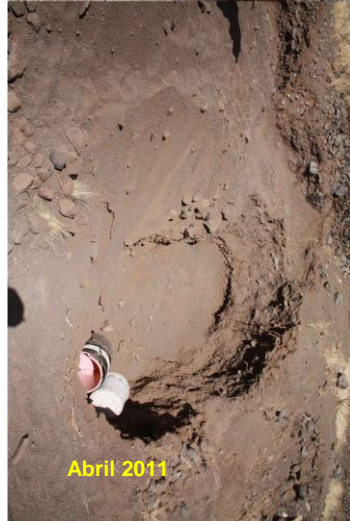
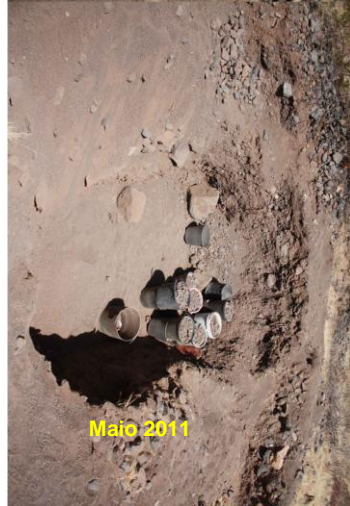
Gravura 2. Cavas Nº 18 e 20, com evolução considerável em termos de comprimento, largura e altura/profundidade

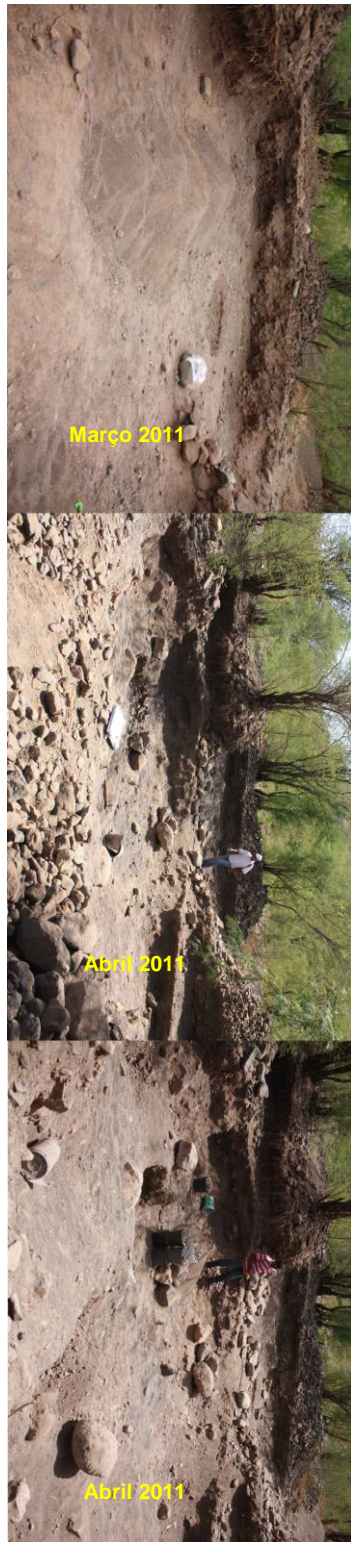
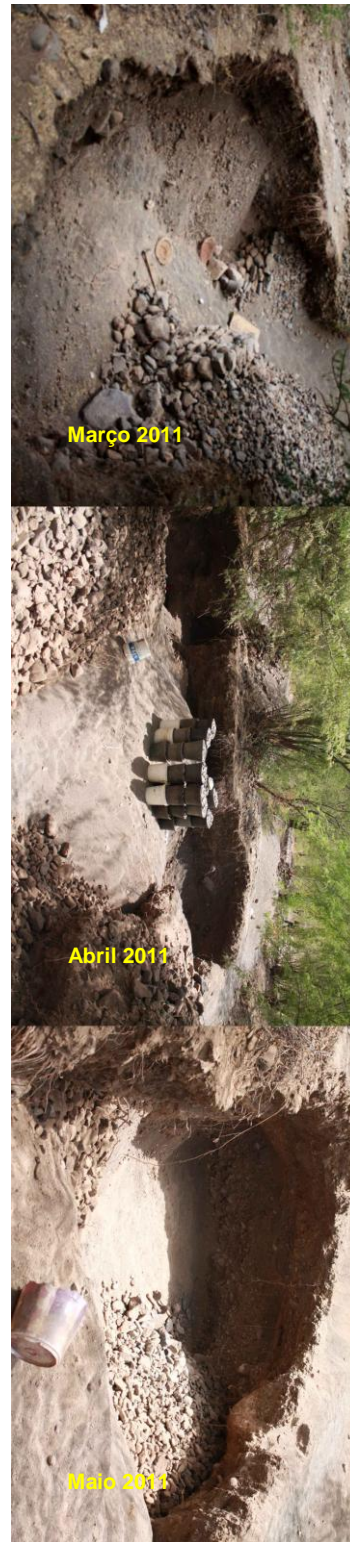
Gravura 3. Cavas Nº 21 e 22, com evolução considerável em termos de comprimento, largura e altura/profundidade

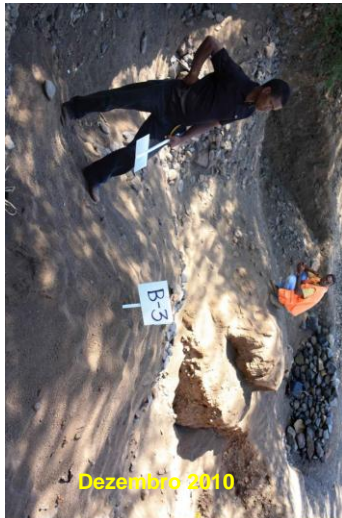
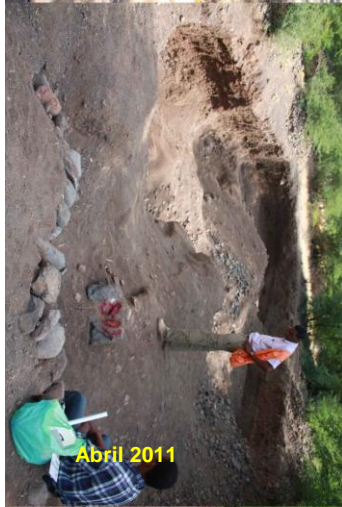
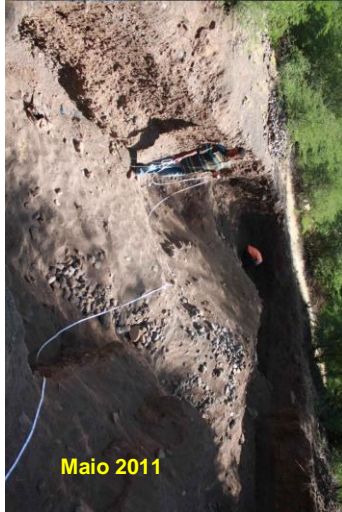
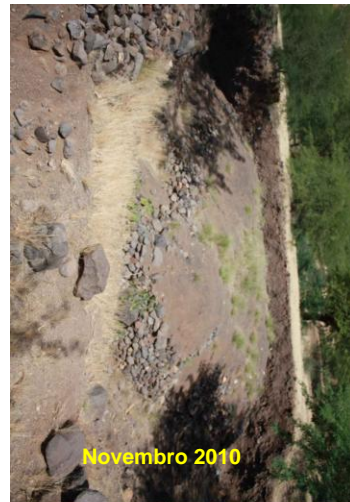
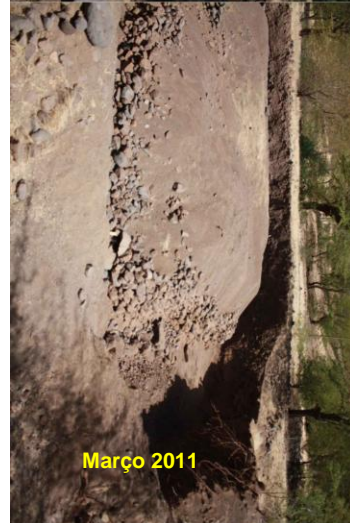
Gravura 4. Cavas Nº 3 e 14, com evolução menos considerável em termos de comprimento, largura e altura/profundidade
